福島原発と富岡町 訪問記

神奈川県放射線友の会

福島原発と富岡町訪問記

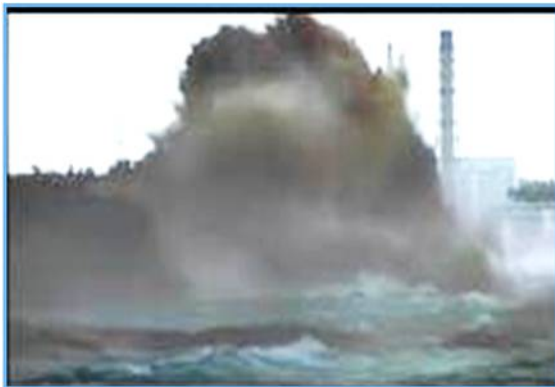
防潮堤（10m）を越流する津波 インターネット抜粋

海側に設置された、原子炉の熱を海に逃すためのポンプなどの屋外設備が破損すると共に、原子炉敷地のほぼ全域が津波によって浸水しました。タービン建屋などの内部に浸水し、電源設備が使えなくなり、原子炉への注水や状態監視などの安全上重要な機能を失いました。

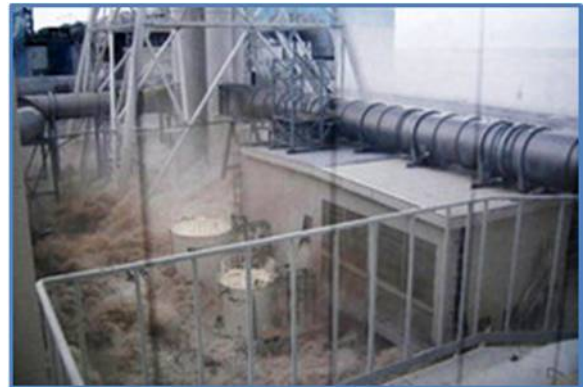
高さ5.5mの重油タンクが水没し始める インターネット抜粋

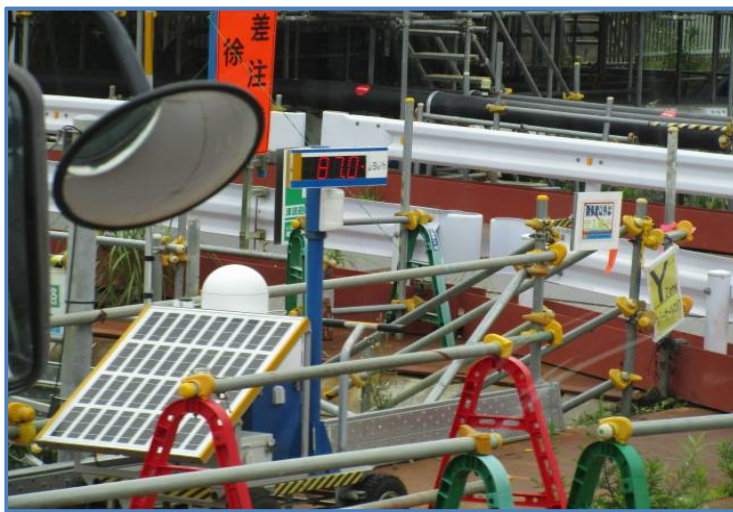
モニタリングポストは $87.0\mu\text{Sv/h}$ を示す。

退域管理センターの大きなモニター画面で敷地内モニタリングポストの線量をリアルタイムで確認できる様になっています。

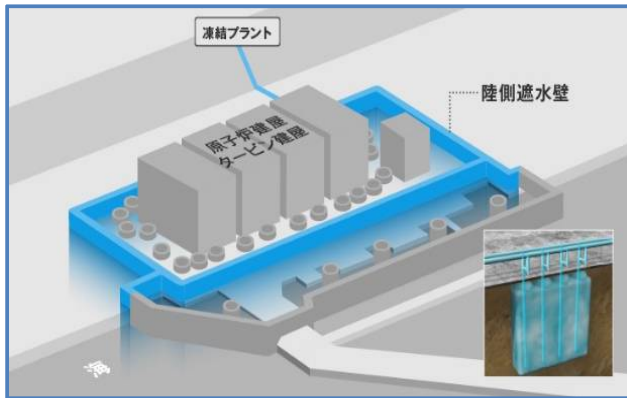
1) 陸側遮水壁（凍土方式の氷の壁）

周辺からの地下水が原子炉建屋に流れ込むのを抑制し、汚染水の低減を図っています。

地表近くの配管のバルブに大量の霜が付着して、雪の塊のように見えた。凍土施設は建屋に流入する地下水を遮り、汚染水の発生を抑え、かつ海への漏洩を防ぐために建設されている。建設された凍土壁の配管について、説明があったので目に入った。

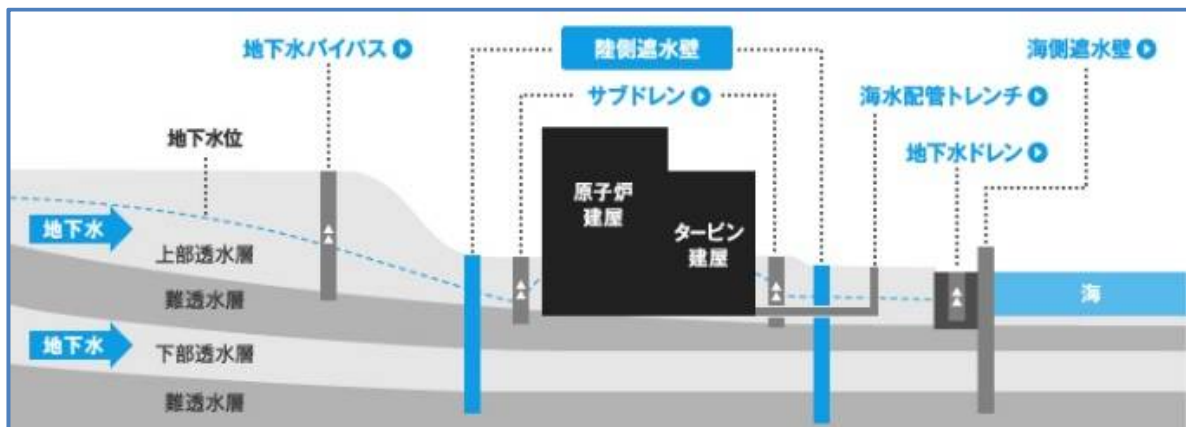
地下水の原子力建屋への流入を防ぐ（陸側遮水壁）と汚染水の海洋流失を防ぐ（海側遮水壁）の説明図 インターネット抜粋

鋼管矢板594本使用、深さ30m、総延長780mの壁が建設された。建設前汚染地下水は港湾内に1日400トン流失していたが、遮水壁完成後は約10トンに減らせたと報告されている。管径1m、管の厚さ14～22cm、管の長さ22～30m、鋼管矢板海中への打ち込み工事は大規

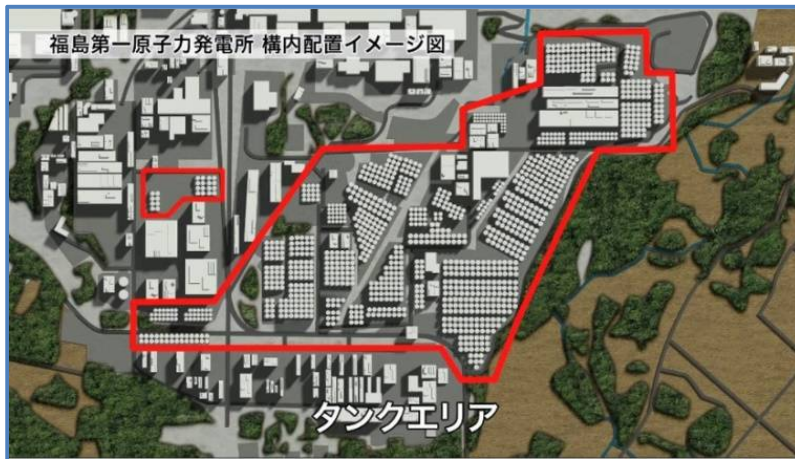
汚染水貯蔵用タンクエリアの構内配置イメージ図 インターネット抜粋

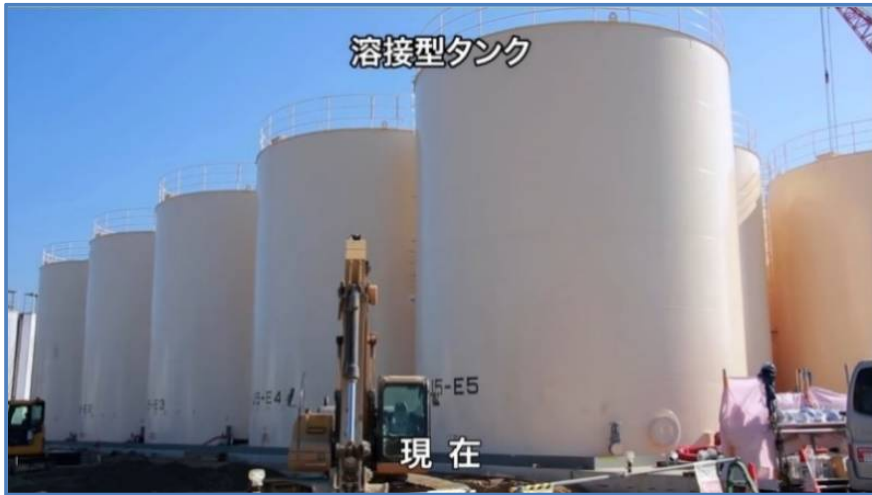
溶接型巨大タンクが並ぶ インターネット抜粋

初期フランジ型タンクはネジ穴より汚染水が漏れた事故があり、現在、溶接型タンクへリープレスされている。

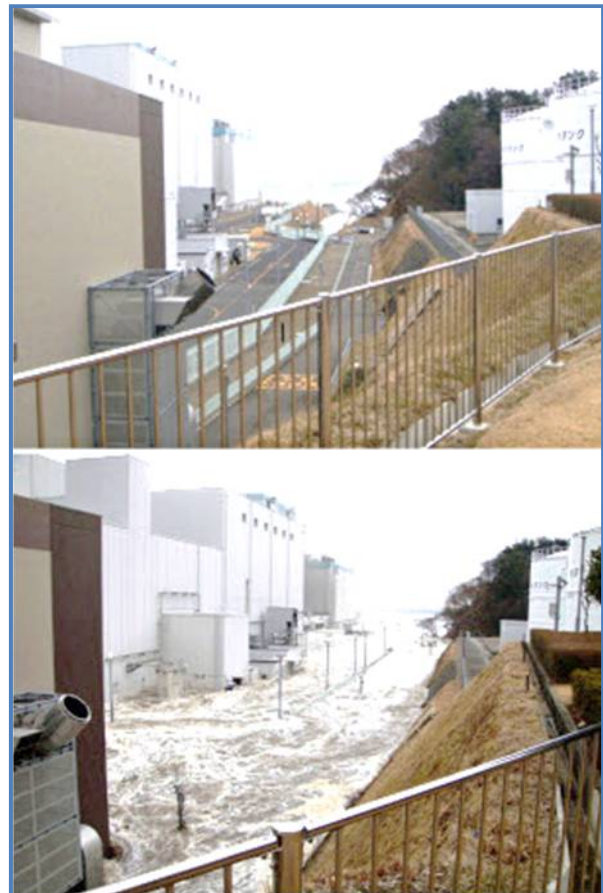
南側敷地道路を襲う津波 インターネット抜粋

東日本大震災の地震発生の際、福島第二原子力発電所では1~4号機の全号機が定格熱出力で運転中であった。地震によりすべての原子炉は自動停止した。地震による津波の被害を受け、原子炉の冷却機能を喪失してしまったが、福島第一原発のような大事故になることは免れた。地震・津波の後も外部電源等、交流電源設備が使用可能であり、原子炉を冷やす事が出来たことにより、炉心損傷に至ることなく全号機の冷温停止を達成できていた・・・との説明でした。

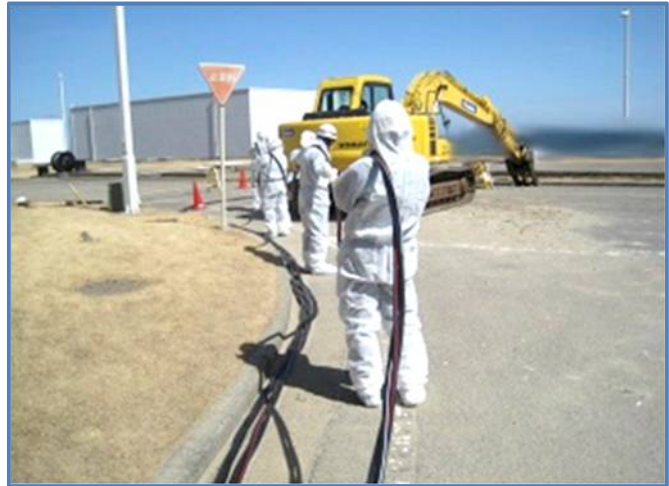
200人の作業員が2m間隔でケーブルを担ぐ インターネット抜粋

海水熱交換器・変圧器等が損傷し、交流電源が失われ海水ポンプが作動せず、原子炉からの除熱を行うことができなくなった。震災当日、津波により被災した外部電源4回線のうち1回線だけ生き残っていたが、この1回線が原子炉を冷却する建屋から遠すぎる場所にあり、建屋には繋がれていなかった。そこで、なんと800メートルも離れた外部電源の1回線を、建屋まで人海戦術でケーブル（総延長9km）を担ぎながら運ぶ作業を行った……。200人もの作業員が2メートル間隔でケーブルを担ぎ、建屋に引っ張る作業を開始し、機械を使っても1ヶ月はかかる作業をわずか1日で成し遂げたと言う。

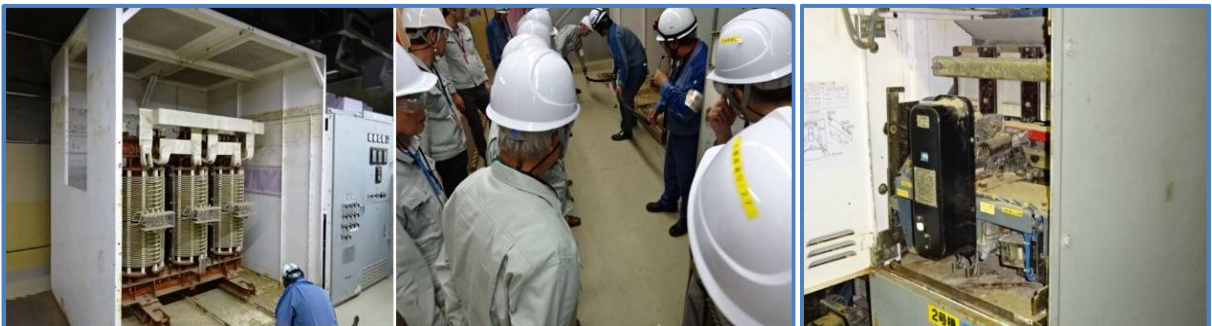
海水熱交換器建屋電源盤室の変圧器津波後・仮設ケーブル・電源用遮断器

震災時の津波により損傷した海水熱交換器変圧器、先に述べた職員の努力により僅か1日で布設されたケーブルの一部が当時のまま保存されていた。ケーブルを実際に持ち上げてみたがとても太く重たかった。

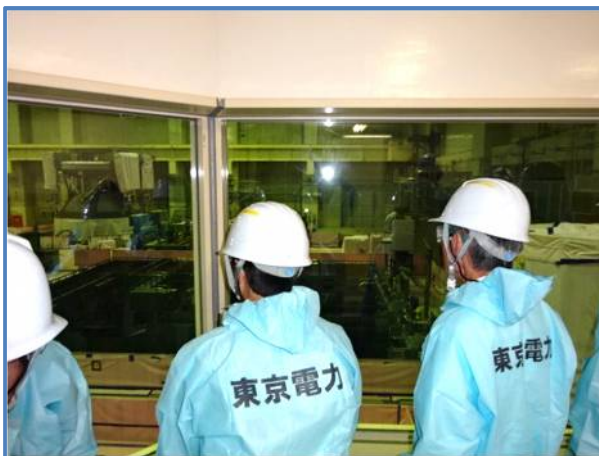
燃料貯蔵プール制御室よりプールを眺める

配布資料によると使用済み燃料は2436本、新燃料が80本、使用率91%の保管状況である。原子炉本体は確認出来なかったが、冷却安定状態とは言え多数の高濃度の放射性物質が、目の前の、このプールに沈められて保管されているという現実を見て……。少し怖い感じがした事は事実である

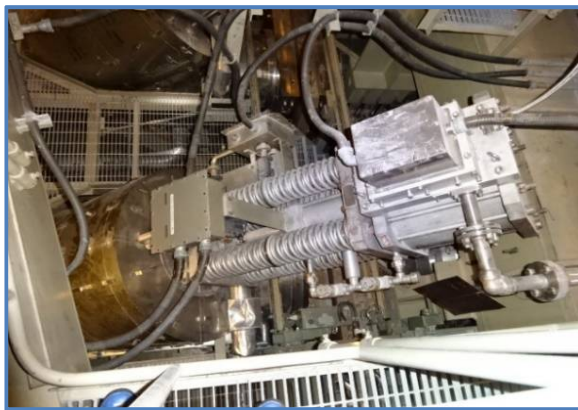
4号機原子炉格納容器の主蒸気隔離

最初に説明を受けたのが「原子炉格納容器内主蒸気隔離弁」である。この装置の先端が原子炉圧力容器内部に直接つながっていると思うと・・・、原子炉のすぐ傍に来ているという実感がわいた。原子炉格納容器内・原子炉下部に入室できたのである。原子炉の真下にある燃料格納容器の部屋、天井に見えるのは各燃料棒を制御する装置と思われるが・・・福島第一原発の場合の溶けて落ちた「燃料デブリ」のある場所は、今、我々がいるこの原子炉下部の部屋の更なる「下」にあるのだと思った。

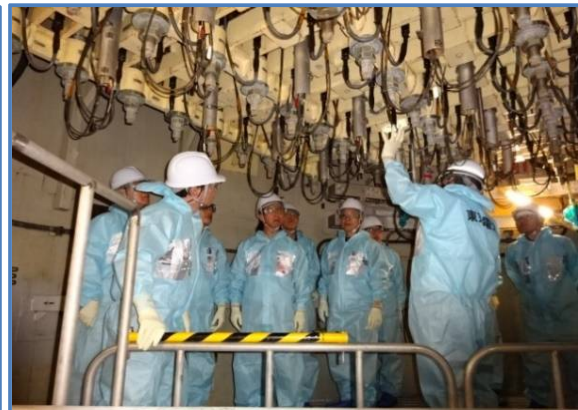
4号機原子炉格納器（ペDESTAL）の原子炉下部

狭い階段を降り、沸騰水型軽水炉（BWR）の格納容器（ペDESTAL）底から原子炉を見上げる。福島第一原発原子炉の改良した釣鐘型だが、現場は狭く、上下にいろいろな突起物があり、ヘルメットが必需品だった。頭上には核燃料制御棒をコントロールする配線や線量計など多数のコードが整然と下がっている。

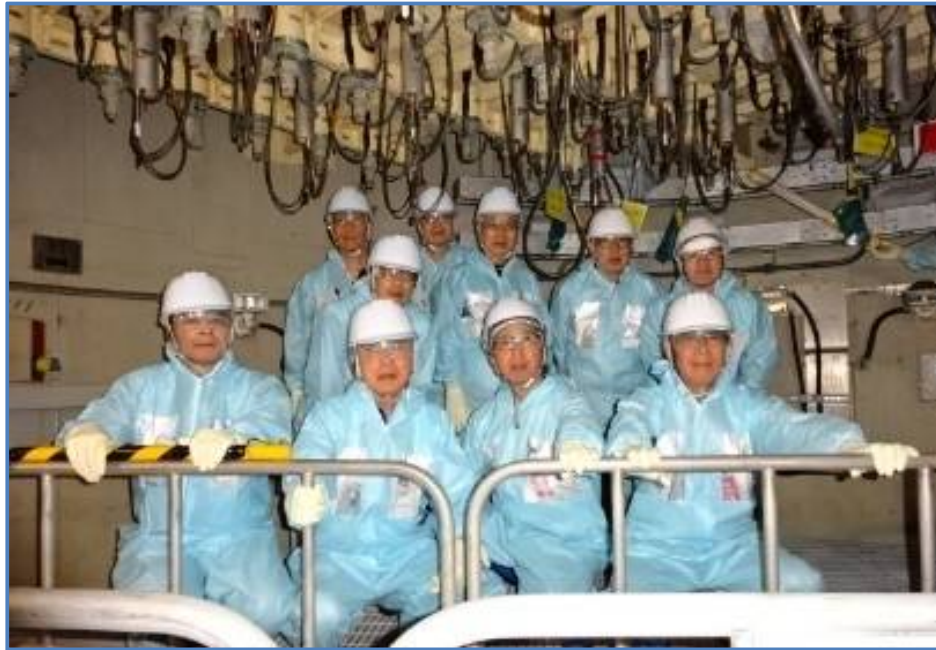
4号機原子炉格納容器（ペDESTアル）の原子炉下部

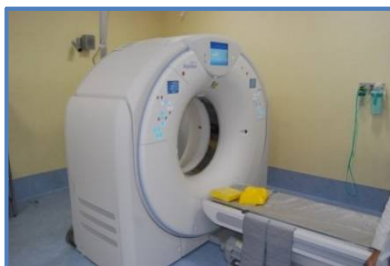
X-CT 装置

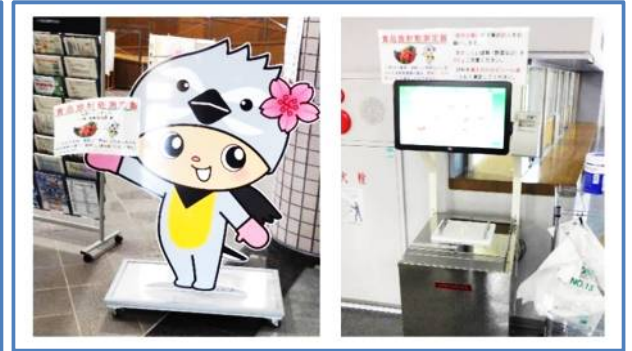
マスコットキャラクター 食品放射能測定器の「とみっぴー」

「食品放射能測定器を設置しました」という案内カード持って立っており、市役所フロアの一角に放射能測定器が設置されていました。

避難解除を受けて帰還し、食品の放射能汚染を心配している町民の方が自由に利用できるようになっていました。

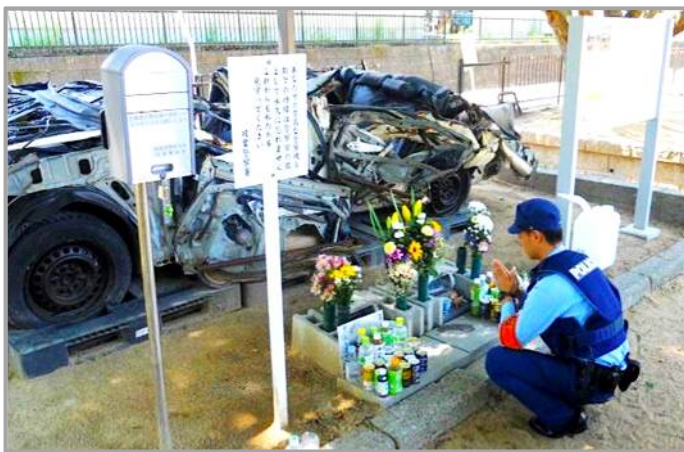
津波の避難誘導中殉職 パトロールカーの残骸

東京電力の方の説明によると、東日本大震災の津波が押し寄せる中、住民の避難誘導を行っていた2名の警察官が、パトロールカーごと津波に飲み込まれ殉職された。身を挺して住民を守った二人の署員の勇気を末永く伝えるため、震災遺産として保存されているとの事であった。

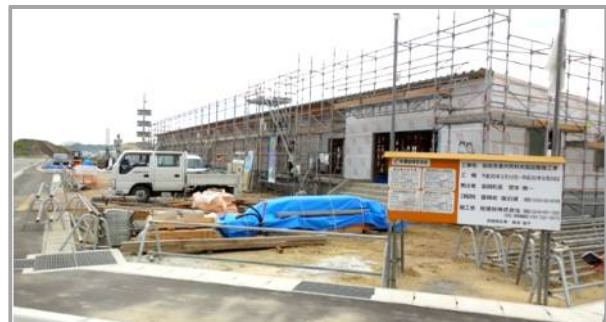
港の防波堤工事中

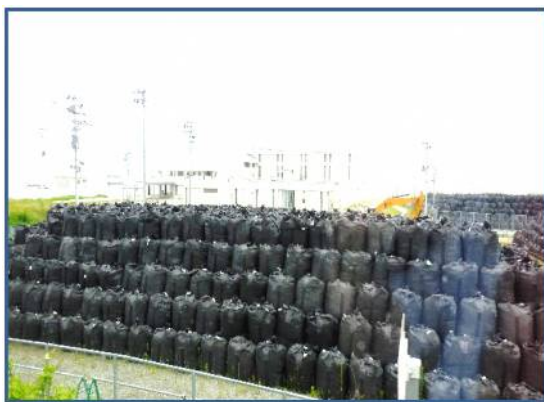
除染物か？ 防波堤工場の現場に

富岡漁港には、新しい防潮堤と漁業協同組合の建物が建築中でありました。富岡漁港近くの道路脇に設置されていたモニタリングポストは、空間線量率 $0.090 \mu\text{Sv/h}$ を示していた。時折、目に付く除染物の保管場所として黒の除染物袋？が気になる。これが放射性物質除染物なの？ 身近なところに放置されているような光景でした。これは問題ではないのでしょうか？

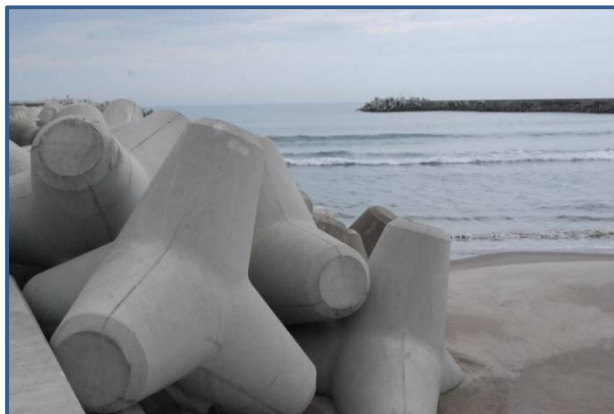
$0.090 \mu\text{Sv/h}$ を示している

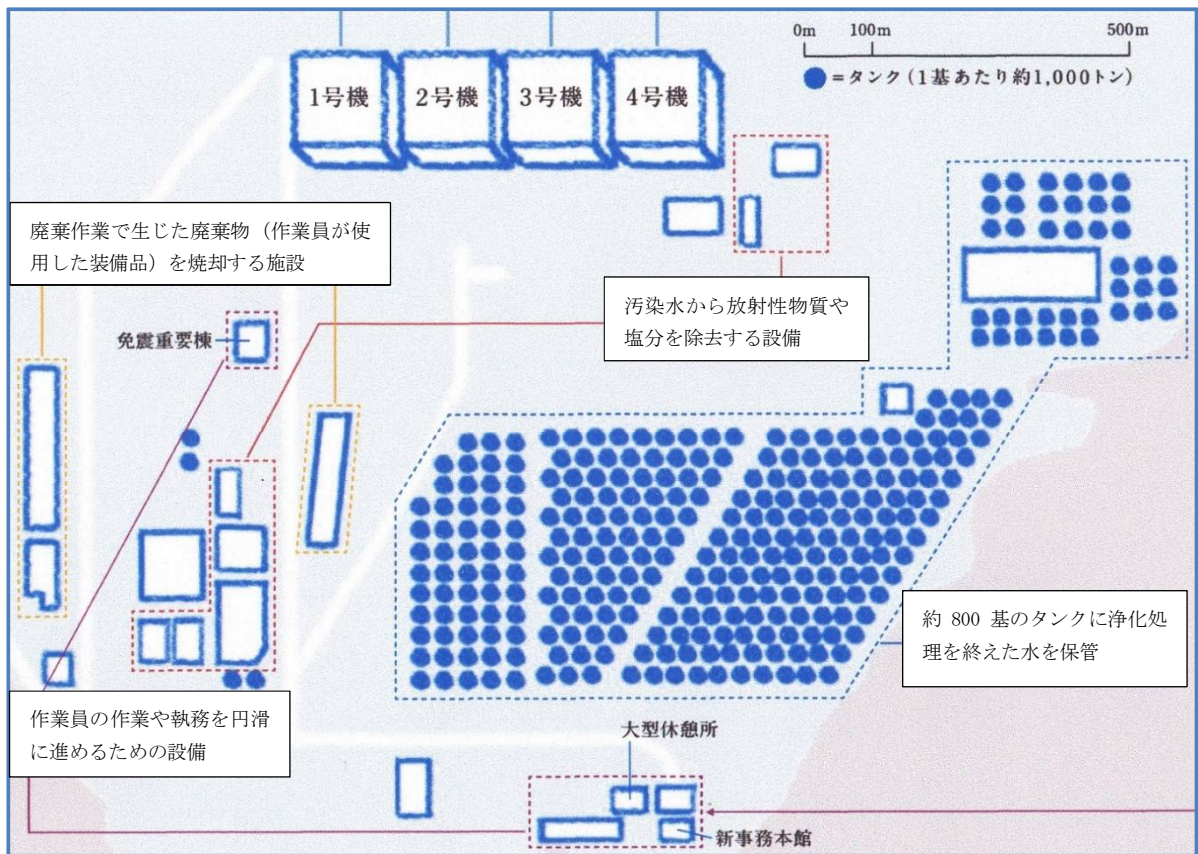
福島第一原子力発電所の現状と労働環境の概略図

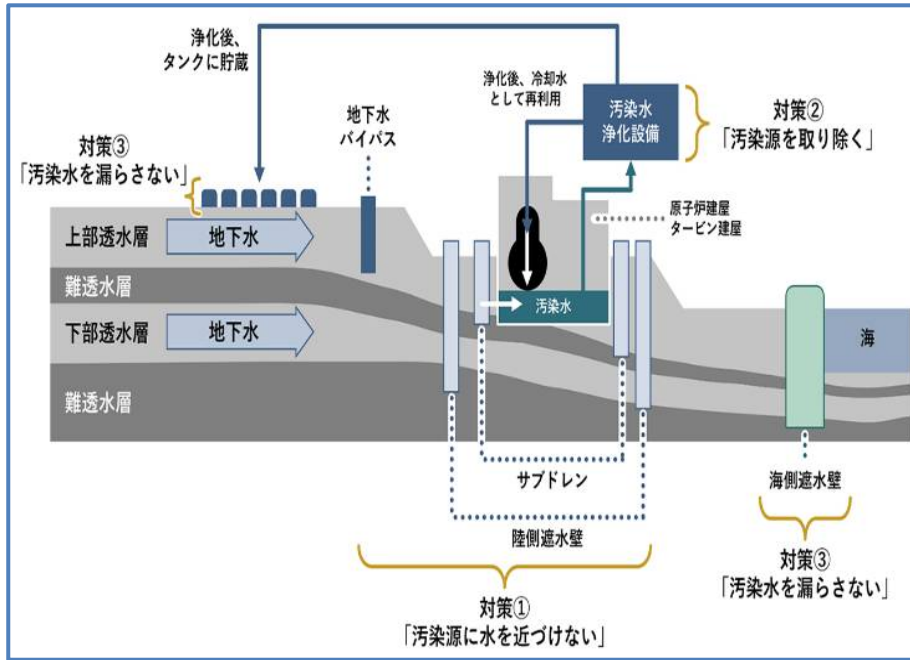
三つの基本方針に基づく汚染水対策イメージ

汚染水対策は、「汚染源に水を近づけない」「汚染源を取り除く」「汚染水を漏らさない」の三つの基本方針に沿って行われています。

三つ目は、最後の「汚染水を漏らさない」とは、汚染水や処理水の漏えいによる周辺環境への影響を防止する対策です。
