福島第一・第二原子力発電所視察&富岡町訪問して

福田 利雄 (会員番号 11)

「福島第一原子力発電所」

「福島第一原子力発電所視察」

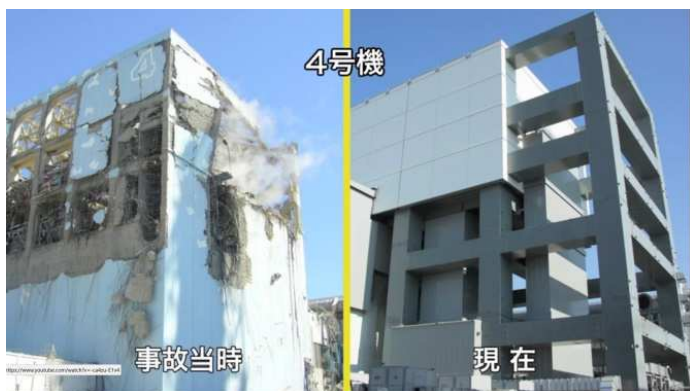
(1) 4号機

4号機は、使用済み燃料プールからの燃料取り出しが完了したことにより安全性が確保され、核燃料によるリスクが無くなった。

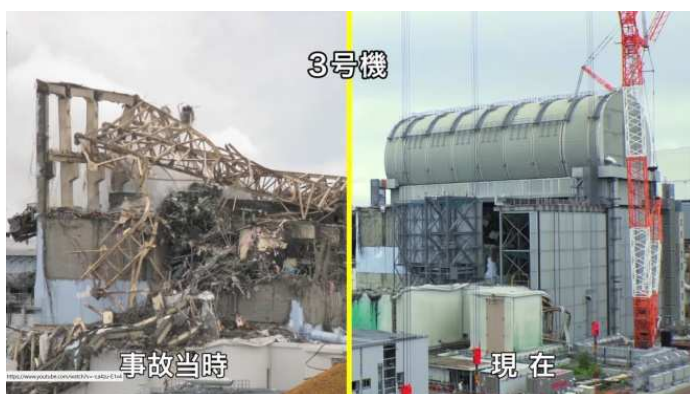
(2) 3号機

3号機は原子炉建屋上部のがれきがすべて撤去され、燃料取り出し用のカバーの設置が完了している。現在、燃料取り出しに向けた準備が進められている。

外壁が剥がれた3号機のそばをバスが通り抜けた時、放射線量は300マイクロシーベルトを超えていた。福島第一原発視察ルートで最も放射線量が高い所である。

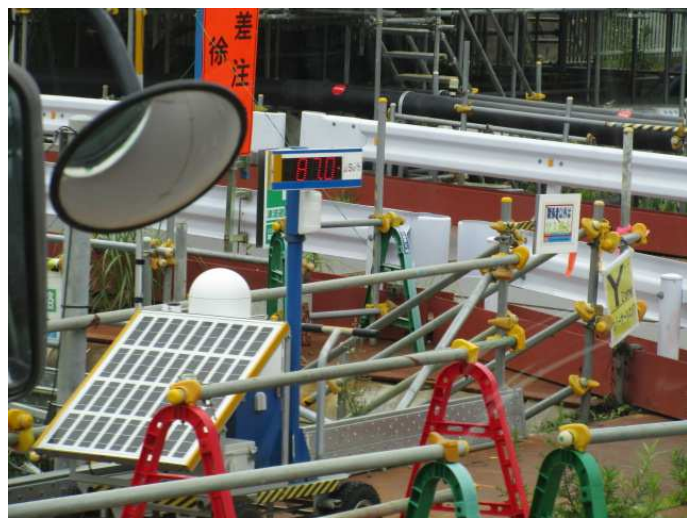
敷地内には多くのモニタリングポストが設置されており、目視で放射線量(空間線量率)が確認できる。バス車中から、87マイクロシーベルトを示しているのが確認できた。

線量率データは無線で転送され入退域管理センターの大きなモニター画面で敷地内モニタリングポストの線量をリアルタイムで確認できる様になっていた。数値ではなく線量に応じた色で示されていた様に記憶している・・・。

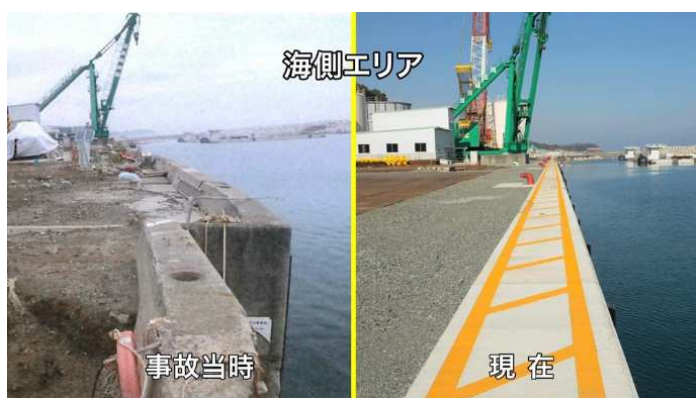
(5) 海側エリア

海側エリアは、当時、津波と原子炉建屋の水素爆発事故の影響を受け、至る所のがれきが散乱していた様である。廃炉作業に向け高線量のがれきは撤去され線量の低減が図られている。高線量のがれきは敷地内の保管エリアにまとめて安全に保管されているとの説明を受けた。バス車中より、建屋を取り囲む様に土の中に氷の壁を造り、地下水が原子炉建屋に流れ込むのを抑制している「陸側遮水壁」の一部を見る事ができた。

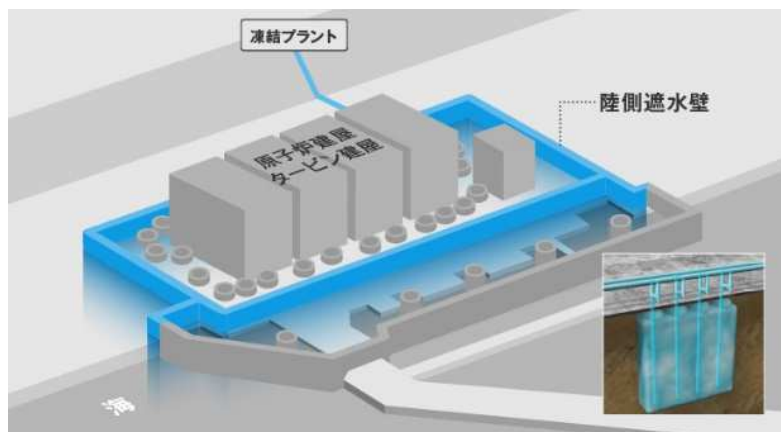
(7) 陸側遮水壁 (凍土方式の氷の壁)

周辺からの地下水が原子炉建屋に流れ込むのを抑制し、汚染水の低減を図っている。

- ・ 陸側遮水壁：延長 1,500m
- ・ 凍結プラント
不凍液 (ブライン：-30℃) 製造装置
- ・ システム構成
冷凍機 261kw × 30 台
クーリングタワー × 30 台
ブラインポンプ

陸側遮水壁工事により原子炉建屋への地下水流入を減らすことができ、海側遮水壁により汚染された地下水の海洋流失を減少する事が出来た。全体として、事故当時に比し大幅に汚染水を減らすことができたのである。港湾内の放射性物質濃度（セシウム）は、建設前に比べ 100 万分の 1 程度に減少したと報告されている。

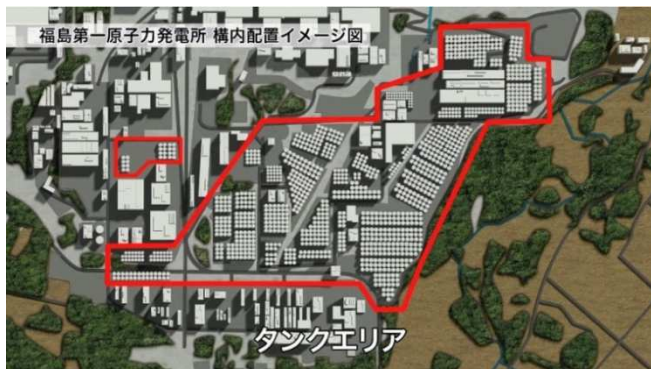
5, 6 号機とも核燃料は使用済み燃料プールに移動が完了し「冷温停止状態」を安定に継続している。震災時 5, 6 号機建屋にも津波が襲いかかり外部電源が失われたが、6 号機の非常時のディーゼル発電機が起動し 5, 6 号機の原子炉の冷却が継続でき大事故を防ぐことができたとの事である

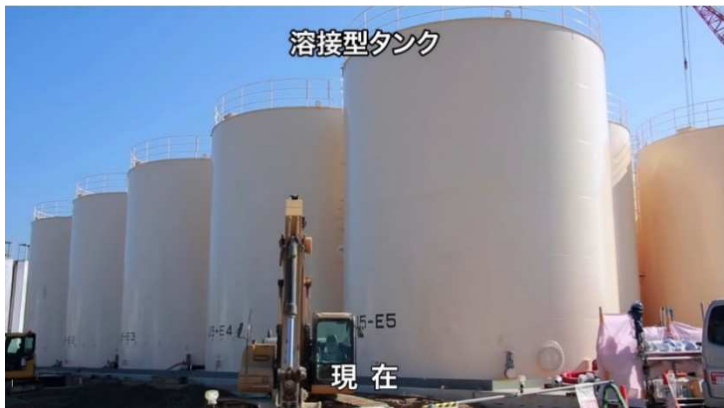
福島第一原発敷地の半分以上を示すエリアに巨大なタンクが林立していた。多核種除去設備 (ALPS) による汚染水浄化がすすみ、トリチウムだけが除去できていないとの説明があった。トリチウムは体には余り害はないと思うが、やはり風評被害を考慮すると海洋放出はできない。汚染水タンクは今後とも増え続けてゆくと思われる。

初期フランジ型タンクはネジ穴より汚染水が漏れた事故があり、現在、溶接型タンクへリプレイスされている。

2018年4月時点の情報では・・・
汚染処理水の量は、1000トンのタンクに換算すると1000基以上必要との事、また今後、処理水を貯蔵するタンクの数や敷地エリアは増え続ける可能性が予想される。何らかの対策が必要と思われる。

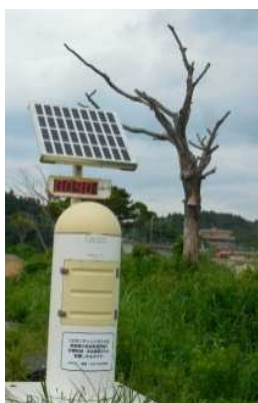
富岡漁港近くの道路脇にモニタリングポストが設置されていた。空間線量率 0.09 マイクロシーベルト毎時間 を示していた。

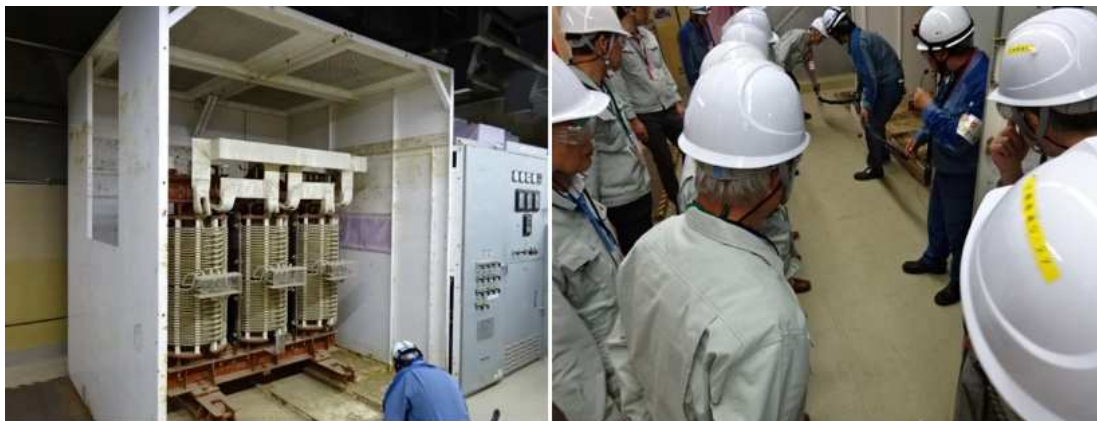
「1号機海水熱交換建屋」

1号機南側道路を走り、海側1号機海水熱交換器建屋前でバスを下車し建屋内に入る。震災時の津波により損傷した海水熱交換器変圧器、先に述べた職員の努力により僅か1日で布設されたケーブルの一部が当時のまま保存されていた。ケーブルを実際に持ち上げてみたがとても太く重かった。

海水熱交換器変圧器等が損傷し交流電源が失われ海水ポンプが作動せず、原子炉からの除熱を行うことができなくなった。震災当日津波により被災した外部電源4回線のうち1回線だけ生き残っていたが、この1回線が原子炉を冷却する建屋から遠すぎる場所にあり、建屋に繋がれていなかった。そこで、なんと800メートルも離れた外部電源の1回線を原子炉建屋まで人海戦術でケーブル(総延長9km)を担ぎながら運ぶ作業を行った・・・200人もの作業員が2メートル間隔でケーブルを担ぎ、建屋に引っ張る作業を開始し、機械を使っても1ヶ月かかる作業をわずか1日で成し遂げたのである。海水ポンプが復旧したことで除熱が可能になり、全号機を冷温停止とすることができた・・・まるで映画の1シーンを見る様な思いで説明を聞いた。

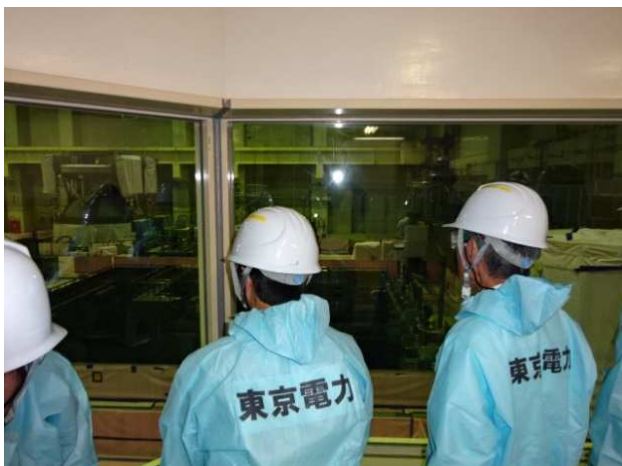
「使用済み燃料貯蔵プール」

使用済み燃料貯蔵プール・・・

テレビ等で見た事がある光景であった。4号機原子炉建屋の6階エリアはすべて水が満たされ、広くて大きな空間であった。燃料交換機と思われるクレーンが見受けられた。配布資料によると使用済み燃料は2436本、新燃料が80本、使用率91%の保管状況である。原子炉本体は確認出来なかったが、冷却安定状態とは言え多数の高濃度の放射性物質が、目の前の、このプールに沈められて保管されているという現実を見て・・・少し怖い感じがした事は事実である。

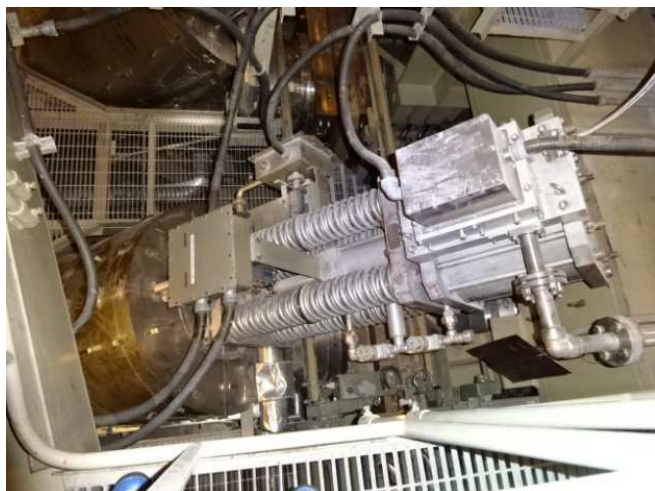
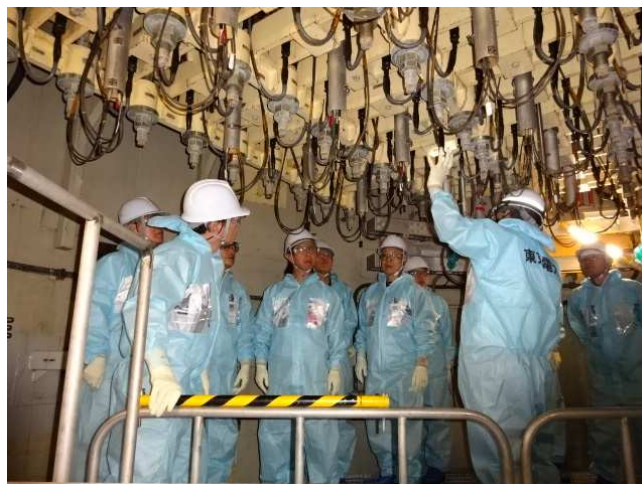
最初に説明を受けたのが「原子炉格納容器内主蒸気隔離弁」である。この装置の先端が原子炉压力容器内部に直接つながっていると思うと・・・原子炉のすぐ傍に来ているという実感がわいた。原子炉格納容器内・原子炉下部に入室できたのである。

原子炉の真下にある燃料格納容器の部屋、天井に見えるのは核燃料棒を制御する装置と思われるが・・・。福島第一原発の場合の溶けて落ちた燃料デブリのある場所は、今、我々がいるこの原子炉下部の部屋の「上」それとも「下」にある？・・・不明である。核燃料！この天井を突き抜けたのであろうか・・・。
